Oggetto: **Inadeguatezza dell'intersezione a rotatoria tra la SS 113 (sottopasso) e via Vitaliano Brancati**

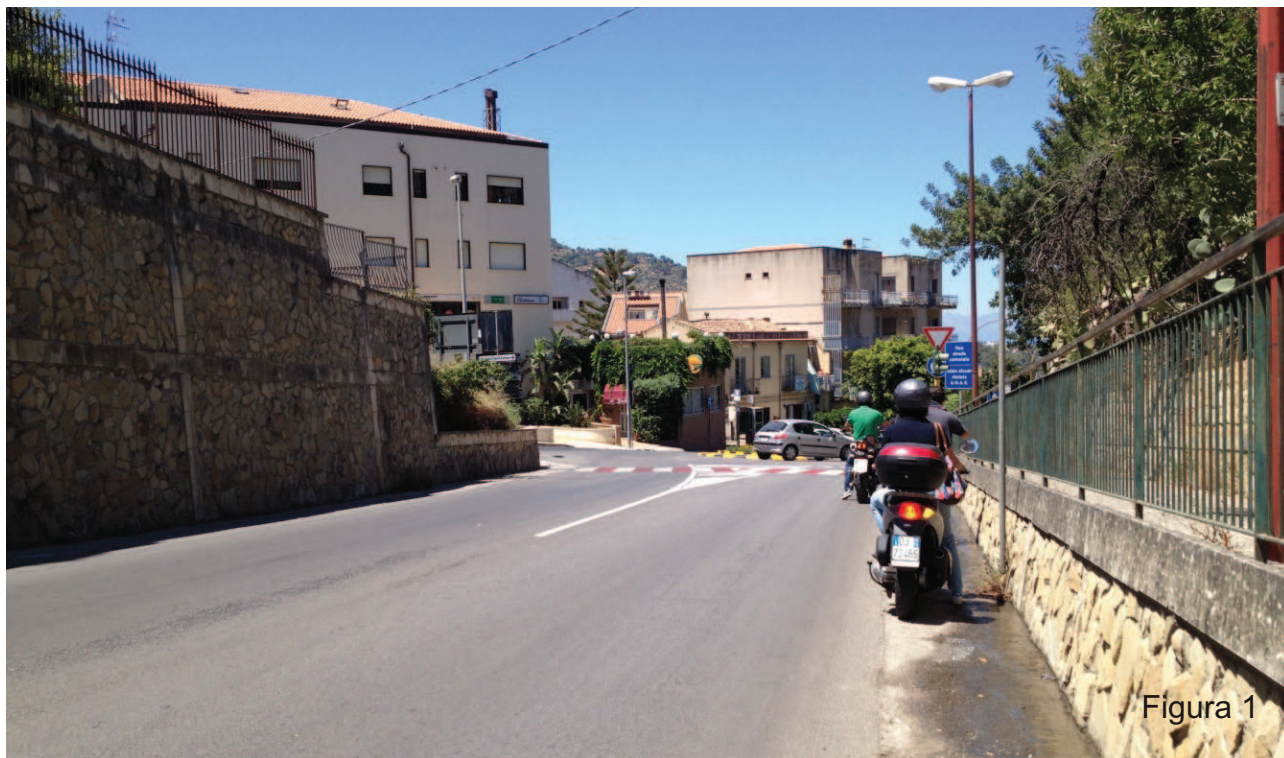
Figura 1

Appare del tutto evidente che la visibilità dei veicoli che si apprestano a valicare l'intersezione è inadeguata: i veicoli che percorrono la SS 113 (sottopasso) in direzione Cefalù, hanno la visibilità ostruita (sulla sinistra) dei veicoli che transitano dalla via Vitaliano Brancati (e viceversa) come evidenziato nelle figure 1-2.

È stato constatato che gli utenti che provengono dalla via Brancati verso il centro abitato non hanno nessuna possibilità (neanche limitata) di vedere i veicoli provenienti dal sottopasso. Per fare ciò devono occupare la corona rotatoria, ponendosi così sulla traiettoria di chi proviene dal suddetto sottopasso, generando una situazione di pericolo per la circolazione di non poco conto.

Pertanto, si propone, come soluzione alternativa, una sistemazione a raso regolata dagli "Stop" così come evidenziato nel documento allegato.

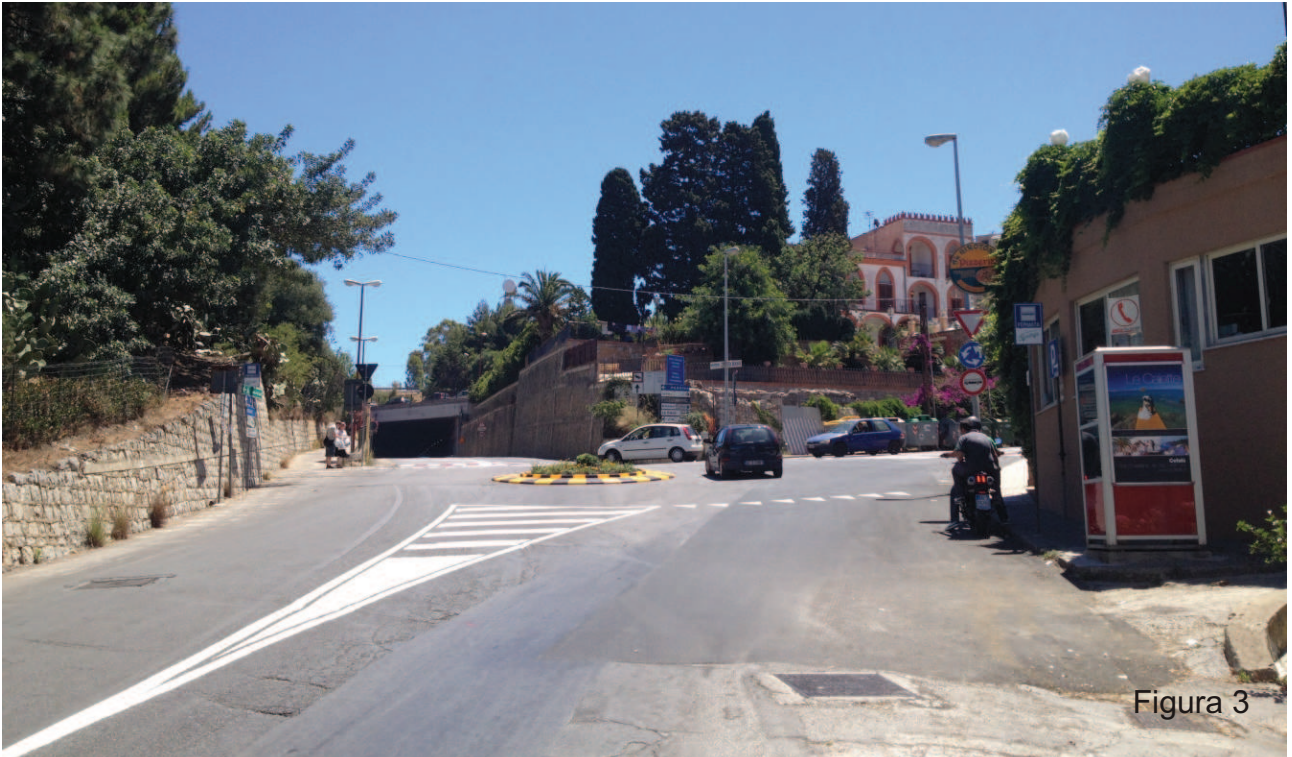
L'inadeguatezza dell'intervento è data anche dal fatto che la massima pendenza tra due punti diametrali esterni alla corona giratoria è superiore al 5% (Figura 3). Motivo per cui chi percorre la Ss113 (sottopasso) in direzione Cefalù ha scarsa visibilità della presenza della rotatoria dovuta anche all'assenza di un'ideale segnaletica verticale (Figura 4).
