Oggetto: **Inadeguatezza dell'intersezione a rotatoria tra la SS 113 (sottopasso) e via Vitaliano Brancati**

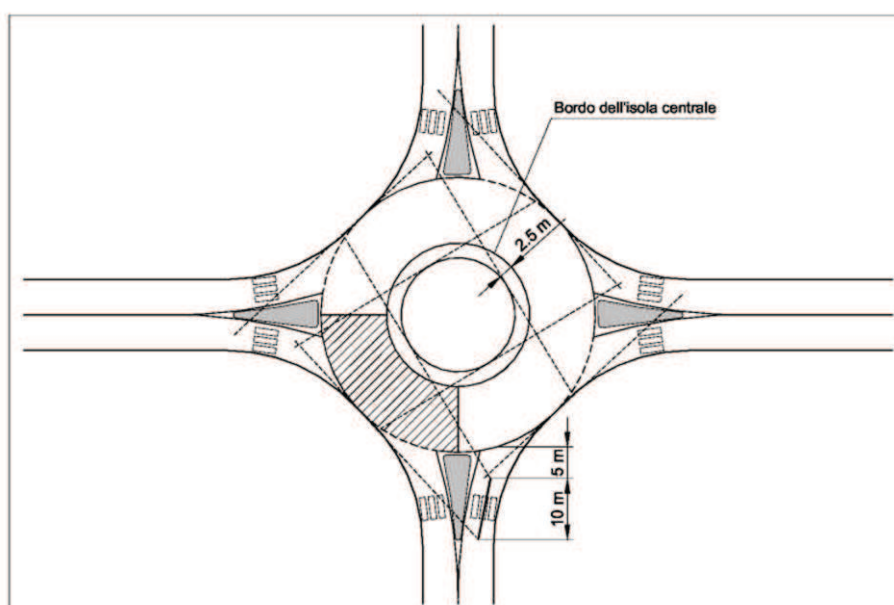
Figura 12: Campi di visibilità in incrocio a rotatoria

<< (...) Negli incroci a rotatoria, i conducenti che si approssimano alla rotatoria devono vedere i veicoli che percorrono l'anello centrale al fine di cedere ad essi la precedenza o eventualmente arrestarsi; sarà sufficiente una visione completamente libera sulla sinistra per un quarto dello sviluppo dell'intero anello, secondo la costruzione geometrica riportata in figura 12, posizionando l'osservatore a 15 metri dalla linea che delimita il bordo esterno dell'anello giratorio. (...) >>
